# Consolidación y restauración de la fachada norte del Senado de España mediante reanclados, armados, sellados y coberturas

## *Consolidation and restoration of the northern façade of the old Senate building using anchorages, reinforcements, renders, sealings and covers*

J. Monjo (\*), R. Bustamante (\*)

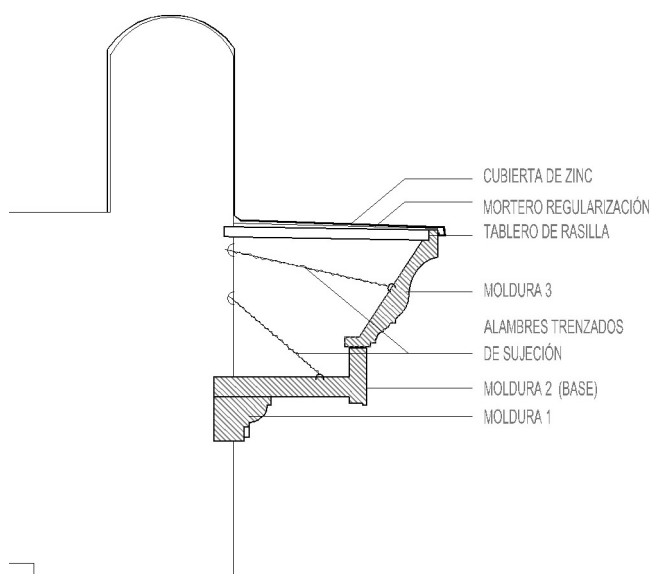
En la realización de la obra se verificó que existían hasta cinco tramos de ejecución diferentes en la cornisa superior, el de piedra artificial se presenta en la Figura 5, y otros tramos más cortos de mortero sobre rasilla con pescantes interiores de sujeción. Este aspecto no hubiera sido posible de verificar en los estudios previos al desconocer los cambios registrados en toda su longitud. Sin embargo, la propuesta inicial de intervención fue igualmente válida, modificando la situación de las varillas de reanclado según el tipo de solución constructiva.

Figura 5. Estado anterior de un tipo de moldura sin pescantes de sujeción.

La consolidación de la estabilidad de las piezas para asegurar su unión con la fábrica de ladrillo, se realizó mediante varillas corrugadas pultruidas de poliéster reforzado con fibra de vidrio (Figura 6), de 8 y 12 mm de diámetro, con 80 % fibra y 20 % de resina, siendo su resistencia a tracción de 760 Mpa y 690 Mpa respectivamente, carga máxima de 46 kN y 100 kN respectivamente y módulo de elasticidad entre 35 GPa y 41 GPa (6).

Para ello se realizó una perforación en sentido ascendente, calando el grueso de la pieza frontal de la cornisa para introducir la varilla hasta un mínimo de 10 cm en la pared asegurando el empotramiento con resina epoxídica bicomponente sin estireno. El taladro en la pieza se abocardó para que la resina hiciera de tope y se colocó un encamisado de 15 cm en el extremo interior de la varilla para evitar el desprendimiento de la resina. En el abocardado exterior se aplicó finalmente un mortero de restauración que sellaba la perforación una vez finalizada la inserción, dejando la textura existente similar a la del resto de la moldura.

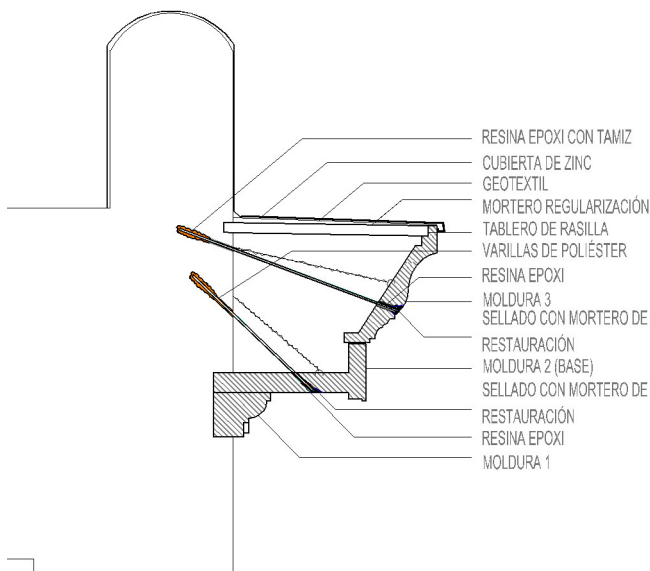
Figura 6. Consolidación de reanclado con varillas.

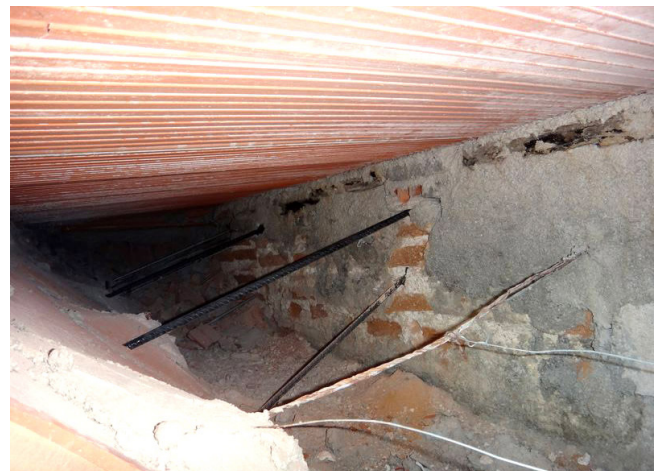
Figura 8. Varillas de reanclado atravesando la pieza hasta alcanzar el muro soporte.

En la cornisa superior de mayor vuelo, 90 cm, con pieza base empotrada y pieza frontal sujeta con alambre trenzado, en

avanzado estado de corrosión, se realizó un doble cosido: dos varillas en la base y otras dos en la pieza frontal (Figuras 7 y 8). En cuanto a la moldura corrida inferior, al ser las piezas de menor dimensión, se realizó el anclaje con una sola varilla por pieza.

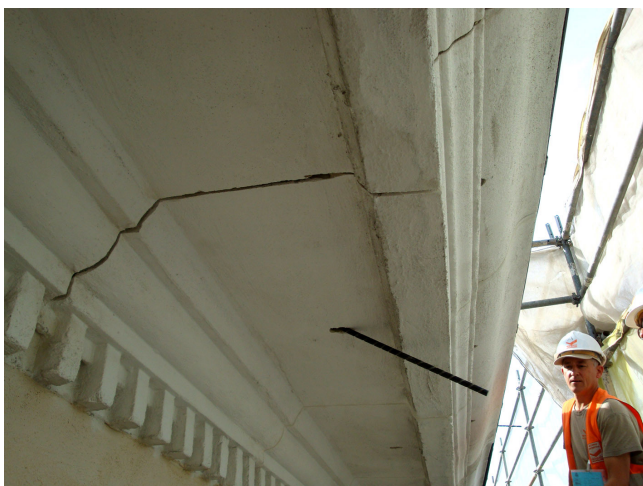
Figura 7. Anclaje que atraviesa la moldura base.

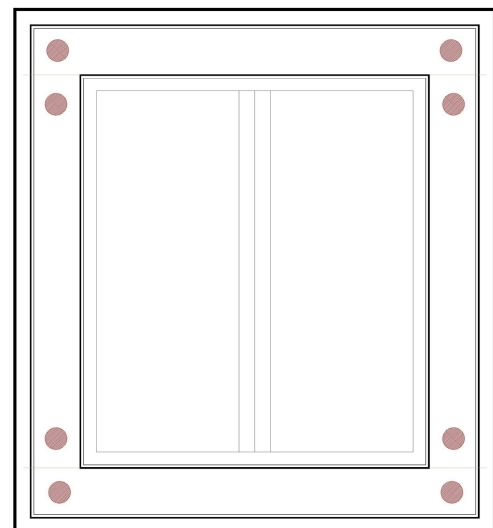
Figura 9. Propuesta de reanclado.

El mismo sistema de reanclado fue aplicado para las molduras macizas (Figuras 9 y 10); dos anclajes por pieza, tanto horizontal como vertical, usando similar resina y rehundiendo el cierre de la varilla para aplicar mortero de restauración y sellar, imitando la textura del resto de la moldura.

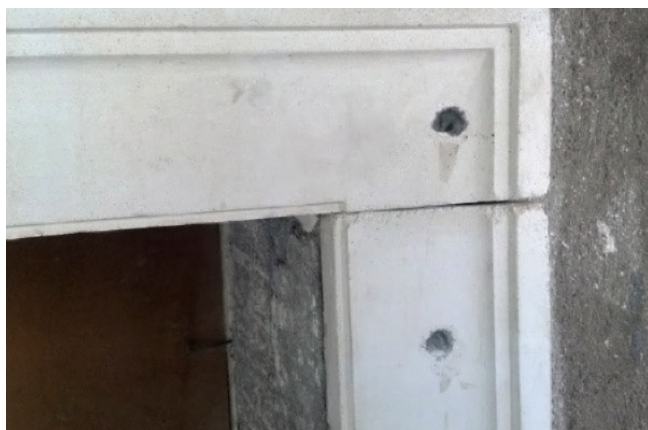
Figura 10. Ejecución de reanclado de emboadura de ventana.

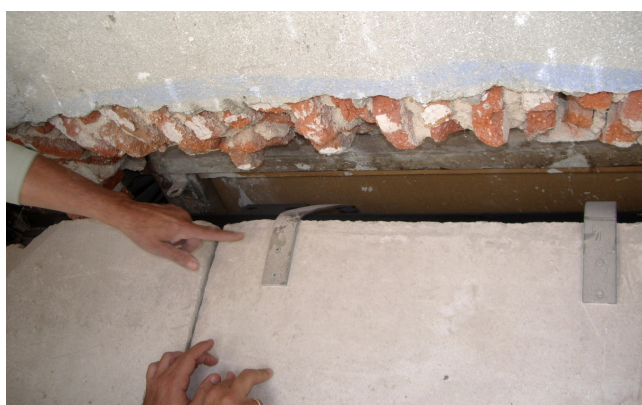
Sin embargo, los guardapolvos de los balcones no se reanclaron según lo previsto, pues las piezas carecían de entrega y estaban colgadas con esparto y escayola de un cargadero metálico, por lo que se procedió a retirar los anclajes de escayola y sustituirlos por pletinas de acero inoxidable soldadas al mismo cargadero, ahora protegido contra la oxidación (Figura 11).

Figura 11. Piezas del guardapolvo reancladas con pletinas de acero inoxidable.

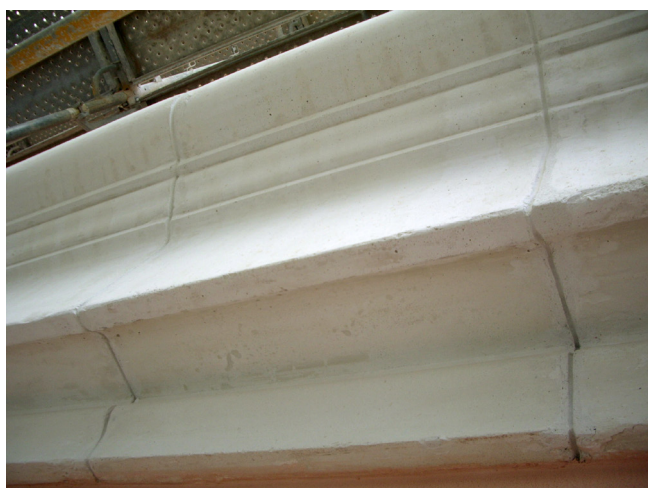
Figura 12. Juntas de cornisa superior.

Tanto en las cornisas huecas como en las molduras macizas se eliminó el mortero de juntas entre piezas y se procedió a rejuntar nuevamente con mortero de restauración a base de cal, dejándolas marcadas con un ligero rehundido. Por otra parte, se fijaron juntas elásticas de retracción cada cuatro piezas o 4 m de distancia aproximadamente, siempre coincidiendo con las juntas entre piezas, utilizando para el sellado una silicona de reticulación neutra, por su elongación a rotura de 600 % (DIN 53504) (Figura 12).

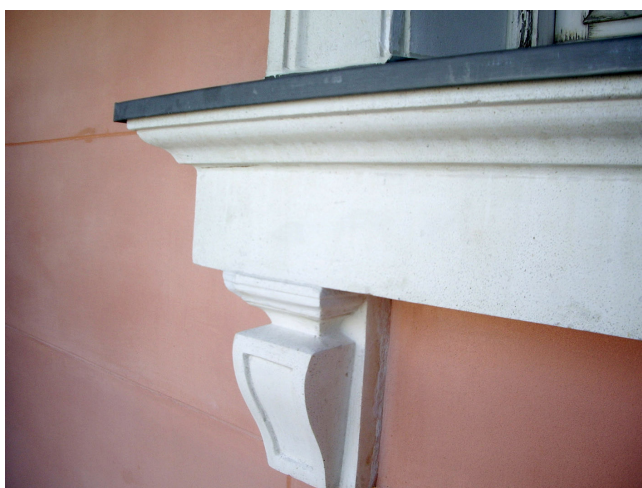
Figura 13. Alféizar y peana restaurados.

La reintegración de las partes más dañadas de las molduras (Figura 13), se realizó con mortero de restauración compuesto por conglomerantes hidráulicos, arena y aditivos seleccionados, cuyas características son las siguientes:

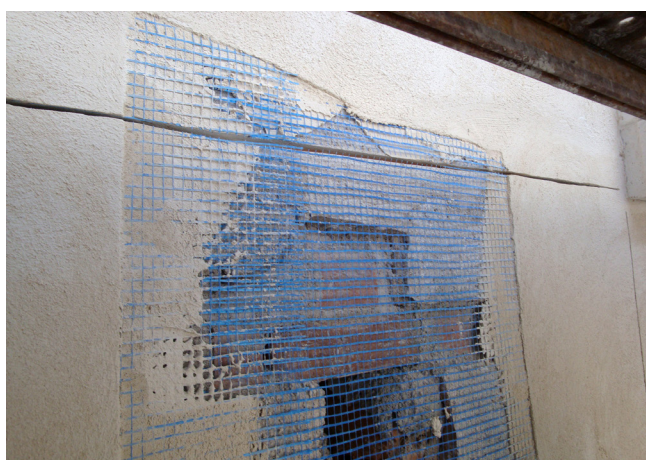
Figura 14. Malla de armado de la capa base.

En segundo lugar, y dada la diferencia de retracción entre el mortero de cemento y el de la cal cálcica del revoco final, se aplicó una capa intermedia a base de cal hidráulica NHL 3,5 (módulo de elasticidad de 5 a 7 GPa, inferior al del mortero de cemento existente, según la muestra 18 de caracterización),

que actuaría de base para recibir la capa final, cuyo módulo de elasticidad era inferior a 4 GPa. Aunque al inicio de la intervención no se decidió armar esta capa base en su totalidad, sin embargo, pronto se tomó la decisión de hacerlo con malla de fibra de vidrio (Figura 14) para evitar la aparición de microfisuras en el revoco de terminación, que reflejaban las que se producían en el mortero de cemento antes de abrir las juntas de retracción y que se transmitían a través de la capa base sin armar, acentuándose en el revoco final al absorber la humedad del ambiente.

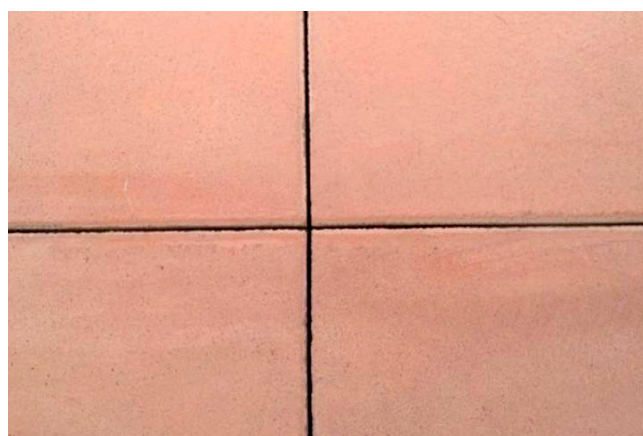
Figura 15. Corte del revoco y enfoscado para conformar las juntas de retracción.

Finalmente, para evitar fisuras por retracción higrotérmica, se procedió a la apertura de juntas de retracción relativamente próximas. Para ello, una vez endurecida la capa base, se procedió al corte con radial de las juntas programadas, corte que se reproducía en la capa de terminación, abriendo juntas verticales y horizontales de 2,5 cm a 3 cm de profundidad, cortando totalmente la capa base con malla y un espesor suficiente de la capa del enfoscado, sin necesidad de utilizar junquillos (Figura 15). Las juntas verticales coincidían con el eje del paño entre ventanas y con las jambas de los huecos, y las horizontales con la modulación de la base y el dintel de los mismos. Estas juntas, que dejan paños de 1,30 m por 1,80 m y de 1,60 m por 1,80 m, se sellaron con silicona neutra del mismo color que el del revoco.

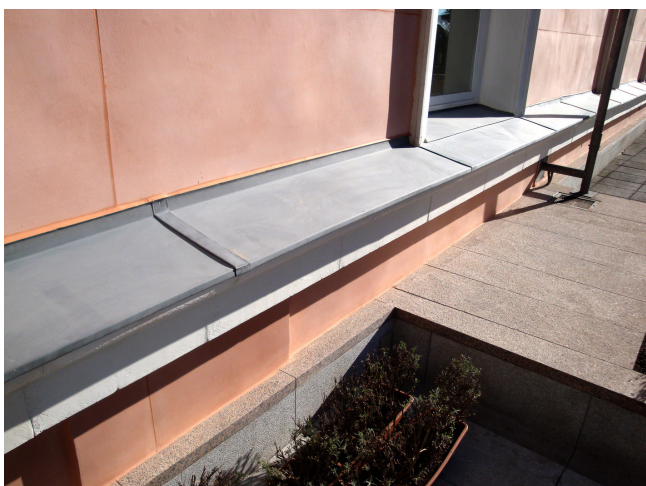
Figura 16. Cobertura de cornisa inferior con plancha de zinc engatillada.

La protección de los planos superiores de los elementos salientes (molduras, guardapolvos y vierteaguas) se realizó con plancha de zinc envejecido «Quartz», de 0,82 mm de espesor, con el debido goterón, con un geotextil de separación de la superficie a proteger para facilitar su transpiración, con engatillado en todas las uniones entre chapas y con faldón anclado a la pared y sellado contra ella (Figura 16). El faldón plegado hacia arriba en su encuentro con la fachada variaba según su situación para proteger la junta constructiva con el revoco; la lámina está anclada al paño de fachada y el encuentro sellado con silicona de color similar al revoco. Estas piezas de protección no afectan a la apariencia original de las molduras ni de la fachada, como se puede apreciar en la Figura 17.

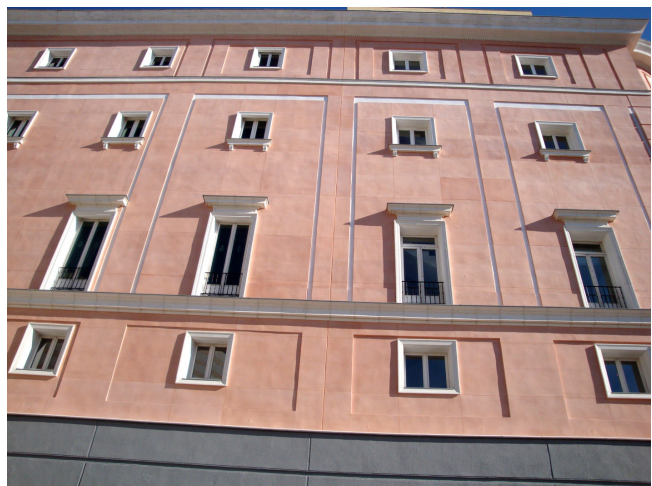
Figura 17. Aspecto de la fachada una vez terminadas las obras (febrero 2014).
