TALLER EXPERIMENTAL 2

NUEVAS TECNOLOGÍAS DIGITALES PARA ESTUDIOS PREVIOS EN CONSTRUCCIONES HISTÓRICAS

Este taller experimental pretende introducir al alumnado al análisis constructivo de edificios históricos a través de los últimos avances en técnicas digitales, permitiendo caracterizar y cuantificar lesiones, materiales y sistemas constructivos. Para ello se hará uso de técnicas como los sistemas de información geográficos o el análisis de nubes de puntos 3D.

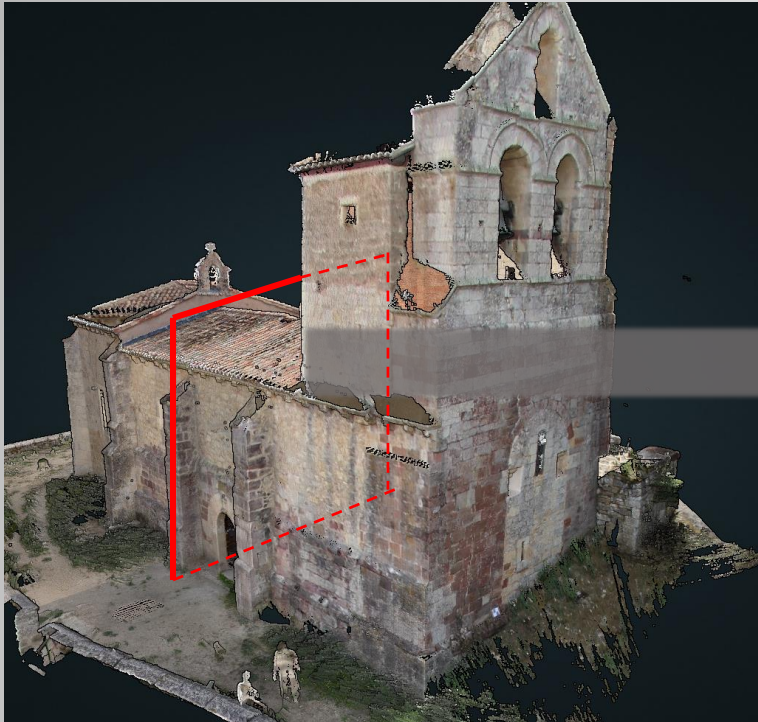
Replica digital de una Iglesia románica con problemas estructurales

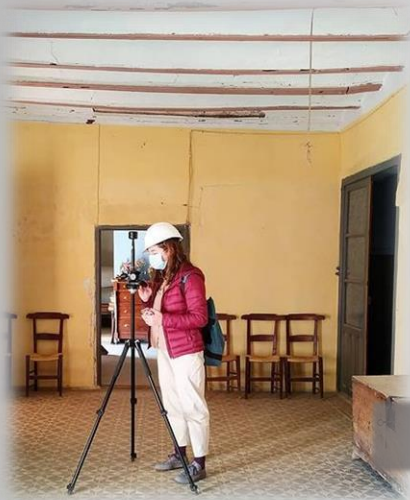
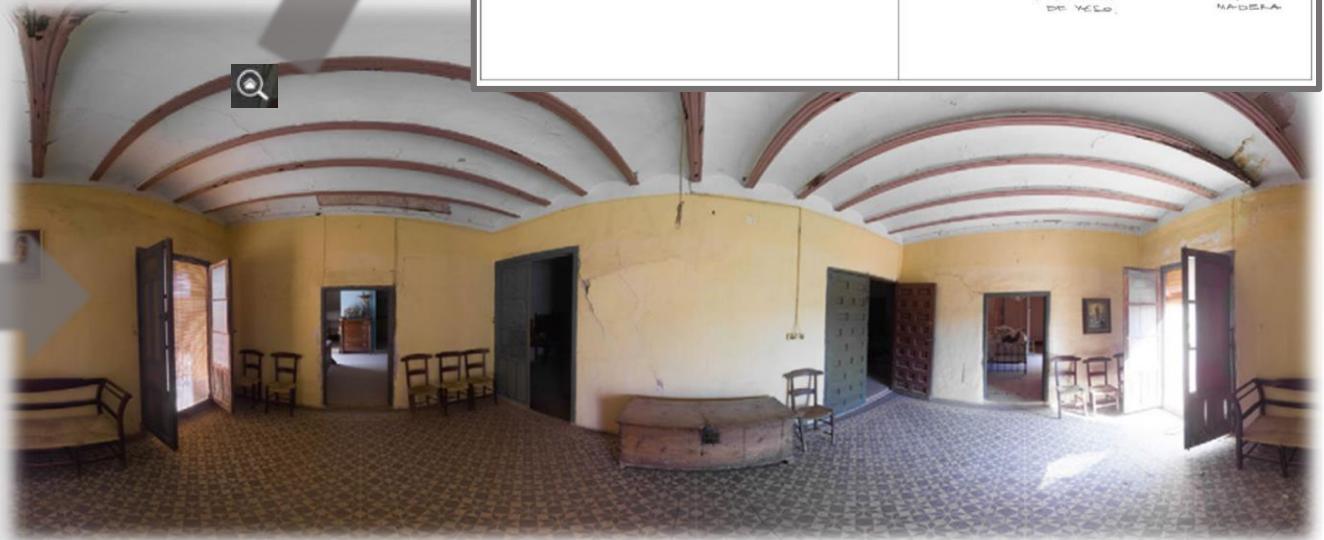
Digitalización con tecnología 360° de un edificio histórica para analizar sus daños por la alumna Paloma MacKinlay

FICHA 4		SISTEMAS CONSTRUCTIVOS	
FORJADO DE REVOLTONES		IMÁGENES Y ESQUEMAS	
DESCRIPCIÓN DEL SISTEMA Forjado unidireccional con viguetas de madera que se apoyan en las vigas y cuyo entrevigado, con forma de pequeña bóveda, se llama revolcón. El revolcón está compuesto por un conglomerado de yeso en el cual a veces se pueden distinguir las marcas de los encofrados que apuntalaban desde abajo. Una vez realizado el revolcón se rellena con cascotes y se acaba con un solado de yeso. En este caso en particular se debe destacar que las viguetas están cuidadosamente talladas, aunque en algunas de ellas es difícil de observar debido a la multitud de capas de pinturas que a lo largo de los años se le han aplicado.			
MATERIALES EMPLEADOS Madera, yeso, cascotes			
COMPORTAMIENTO ESTRUCTURAL Un forjado es un elemento resistente horizontal que recibe directamente cargas y las transmite a los elementos verticales que lo soportan. Los forjados unidireccionales flexan en una sola dirección (la de las viguetas) y transmiten las cargas a las vigas, y estas las transmiten a los soportes.

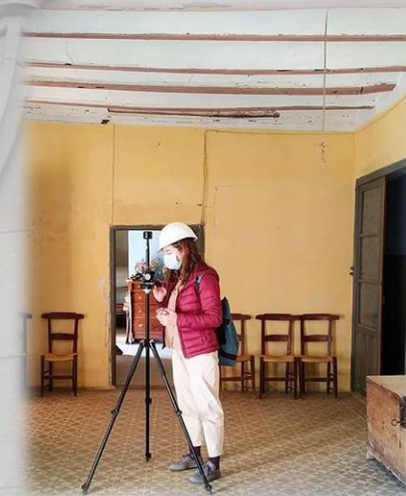
FÍSICA		MECÁNICA		QUÍMICA	
PLURIDIPLICACIÓN					
Situación de la lesión en el edificio (Planta Baja)					
Sistema constructivo afectado: Espaldón					
Material afectado: Madera, yeso					
Descripción de la lesión: Rotura y colapso de un forjado de madera por la pérdida de resistencia de					
Causas: Directas					
Indirectas					
- Padrición elemento resistente					
- Humedad por filtr					
Sugerencia de reparación: Se debe sustituir los elementos de madera podridos y recomponer el					
Lesiones asociadas: LF, SF, CF, SC, SA, SM, CF, F					
Información complementaria: Elemento estructural: SI					
Peligro de estabilidad: BAJA					
Urgencia de intervención: BAJA					
MEDIA					
MEDIA

A la izquierda una imagen de la alumna Paloma MacKinlay con una cámara 360° para el diagnóstico de un edificio histórico. A la derecha una ficha de diagnóstico elaborada por Paloma MacKinlay sobre la presencia de lesiones en una cubierta.
