# Morteros históricos en las construcciones de Quito de los siglos XVI, XVII y XVIII

M. Lenin Lara Calderón, David Sanz Arauz e Inés del Pino Martínez

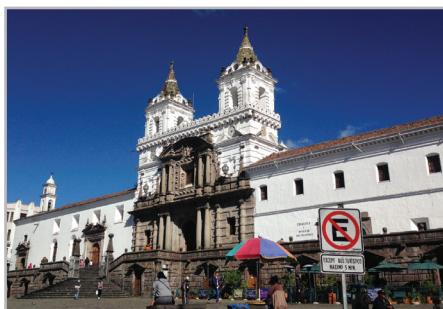
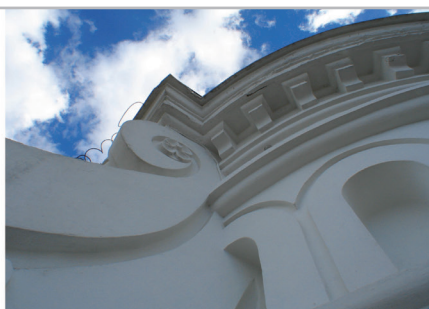
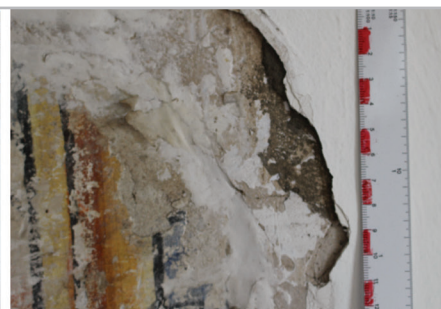
**Figura 2.-** Ejemplos de revestimientos enlucados

**Mortero de cal sobre fachada Iglesia San Francisco**

**Mortero de cal en cúpula de Catedral Quito**

**Mortero de cal sobre pintura mural Santo Domingo**

En los estudios que Susan Webster hace sobre la Iglesia San Francisco comenta que “se observa una mezcla de piedras de cantera de cal y arena” (Webster 2012: 50) [figura 2]. Este es un primer indicio que pone en alerta la

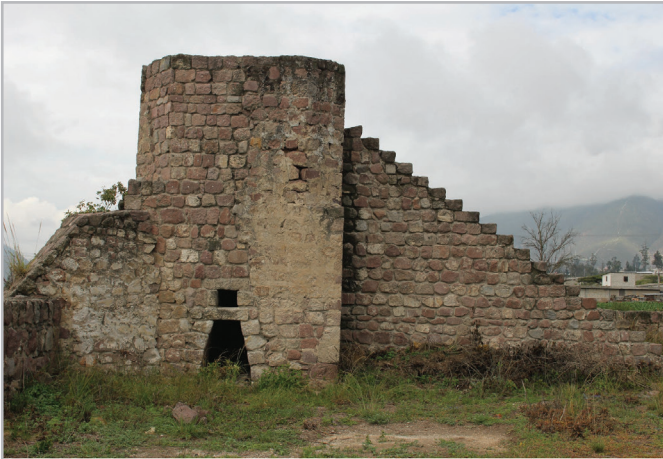
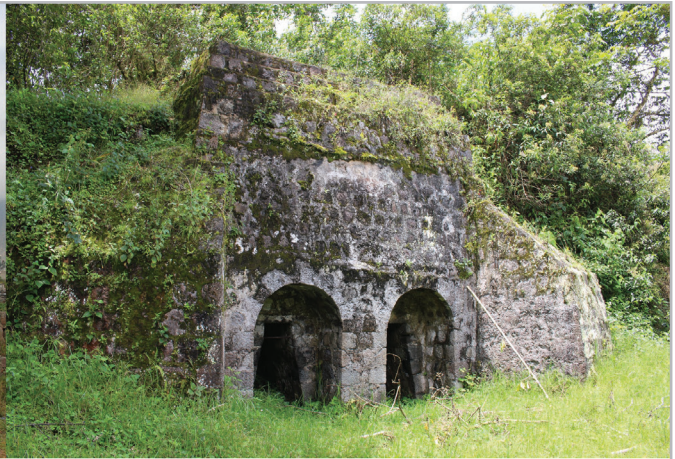
**Figura 3.- Hornos antiguos de Cal**

**Horno de Cal "Rumicucho"**

**Horno de Cal "Reserva Geobotánica Pululahua"**
